Πεντέλη, 06/09/2021

Αρ. Πρωτ.: 43

Θέμα: Καθαρισμός τμήματος κλάδου Αγ. Σίλα του ρέματος Παντέλης - Χαλανδρίου

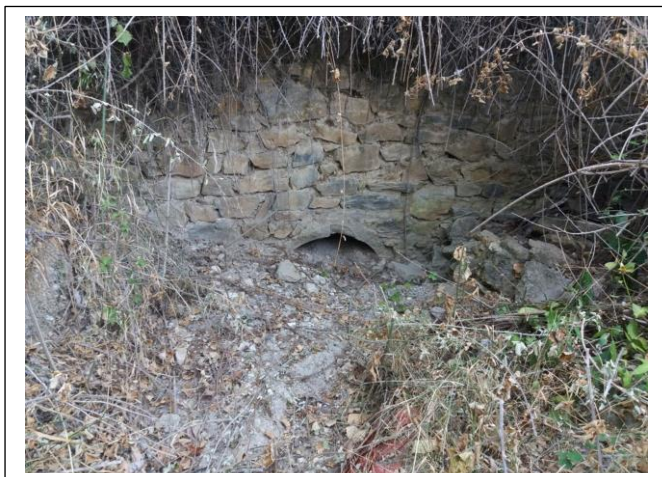
- Στο ανάντι άκρο του καθαρισμένου τμήματος, ο κάτω από την οδό Δελφών οχετός, που υποτίθεται τροφοδοτεί το ρέμα με τις πλημμυρικές παροχές της ανάντι λεκάνης είναι επικωμένος κατά τα 4/5 της διατομής του.

Ο οχετός κάτω από την οδό Δελφών

Αντί λοιπόν να αντιμετωπίσουμε τα πραγματικά προβλήματα του ρέματος, δηλαδή την απελευθέρωση της καταπατημένης κοίτης και την αποκατάσταση της παροχετευτικότητας του οχετού κάτω από την Δελφών, διαθέτουμε κονδύλια για την αφαίρεση φυτικής βλάστησης, η οποία ως γνωστόν λειτουργεί αναχαιτικά στα πλημμυρικά φαινόμενα και προστατεύει το έδαφος από την διάβρωση.

1. Την απομάκρυνση των αυθαίρετων κατασκευών από το ανάντι της οδού Δελφών τμήματος και την απελευθέρωση της κοίτης
2. Την διάνοιξη του οχετού κάτω από την οδό Δελφών
3. Τη απομάκρυνση από την κοίτη του ρέματος ογκωδών αντικειμένων (βαρέλια, σωλήνες αποχέτευσης, κλπ.)

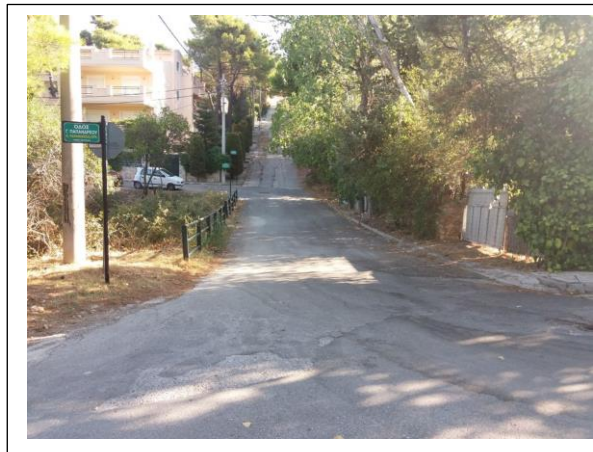
Η οδός Δελφών πάνω από τον οχετό

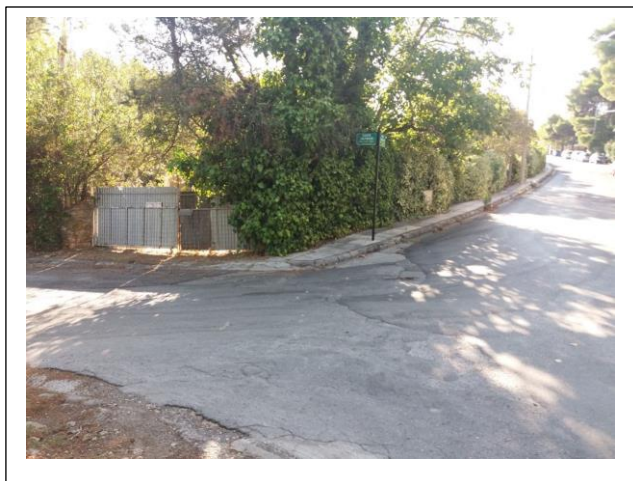
- Ανάντι της οδού Δελφών και για μήκος 130 μ. περίπου η κοίτη του ρέματος διέρχεται μέσα από περιφραγμένη - καταπατημένη έκταση και είναι απροσπέλαστη

Η περίφραξη της κοίτης στην Παπανδρέου

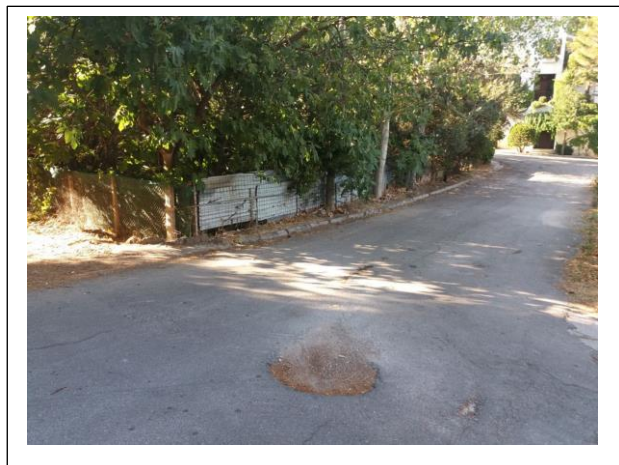
Η περίφραξη της κοίτης στην Βαλτετσίου

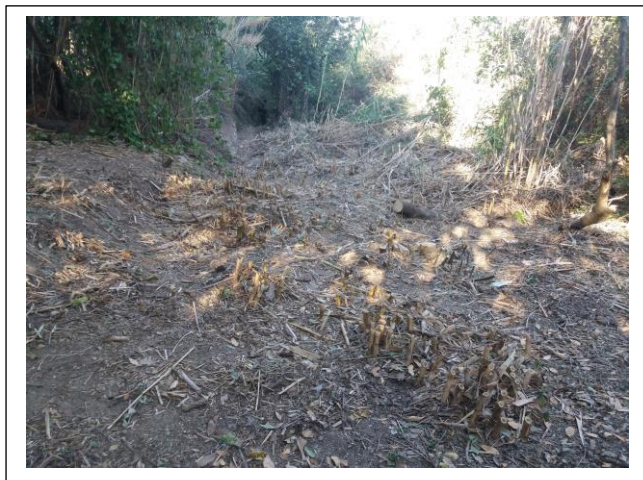
- Η κοίτη είναι ένα δισδιάκριτο αυλάκι, χωμένο μέσα στην βλάστηση γεγονός που πιστοποιείται από το γεγονός ότι σε κάποια σημεία το συνεργείο καθαρισμού δεν το αναγνώρισε

Τα ασαφή όρια της κοίτης

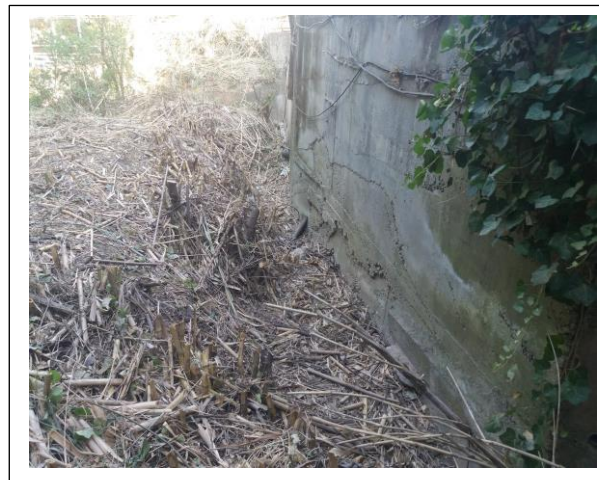
- Η κοίτη του ρέματος από την νότια πλευρά βρίσκεται σε βάθος 4-6 μέτρων κάτω από το οδόστρωμα της οδού Παπανδρέου και από την βόρεια πλευρά, της οδού Βαλτετσίου, σε βάθος 6-8 μέτρων. Πλησίον της Κηφισίας η μάνδρα της παρακείμενης οικοδομής, που σημειτέον είναι χτισμένη μέσα στην κοίτη, έχει ύψος πάνω από δύο μέτρα.

Η μάνδρα εντός της κοίτης
